TESIS DOCTORAL

Estudio de los procesos erosivos en taludes de infraestructuras lineales en la cuenca sedimentaria de Madrid. Implicaciones en la restauración ecológica

Fernando Barbero Abolafio

Madrid, 2013

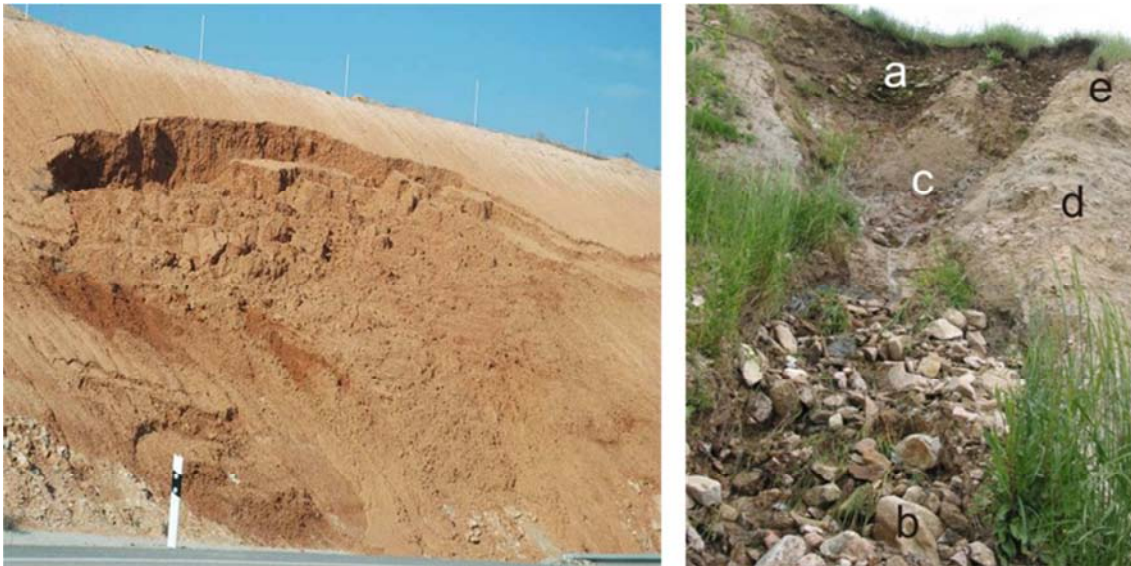
Figura 2.2. Izquierda. Ejemplo de *seepage erosion* en un desmonte construido sobre materiales arenosos. Fotografía tomada por J. Vázquez.

Figura 2.3. Derecha. Cabecera de deslizamiento (a) y derrubios movilizados (b) en un desmonte de carretera, a favor de una surgencia de agua (c) producida en el contacto entre una roca impermeable (d) y unos cantos y bloques permeables (e), correspondientes a un depósito de abanico aluvial. Fotografía tomada por J.F. Martín Duque.

Una buena parte de las excavaciones asociadas a la construcción de infraestructuras cortan formaciones geológicas que almacenan y transmiten agua, lo que origina surgencias de agua en los desmontes. Esta circunstancia, acaba convirtiéndose en la mayor parte de los casos en un problema, ya que acelera la actividad geomorfológica en los desmontes. Se desencadenan así distintos tipos de movimientos gravitacionales, los cuales aparecen recogidos en la literatura como *seepage erosion*. La experiencia muestra cómo la previsión de afectar a la dinámica de las aguas subterráneas es uno de los aspectos menos considerados y más difíciles de controlar en la construcción de infraestructuras lineales (figuras 2.2 y 2.3).

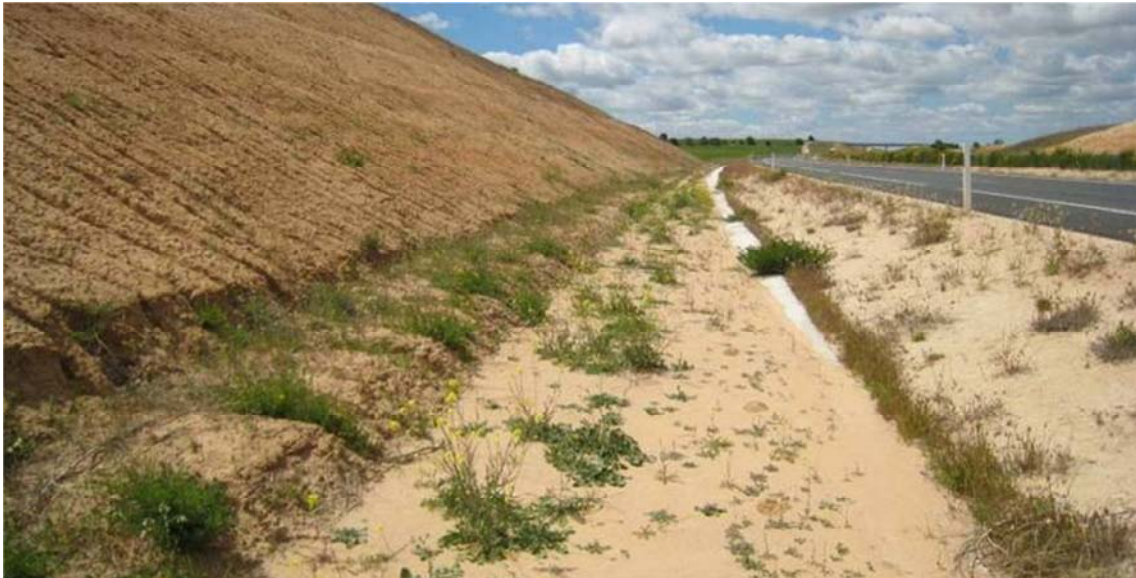
Figura 2.4. Acumulación de sedimentos procedentes de un desmonte, que prácticamente colmata una cuneta. Fotografía tomada por J.F. Martín Duque.

Uno de los efectos más evidentes de la erosión hídrica sobre los desmontes de infraestructuras lineales es la emisión de sedimentos desde los mismos, que se acumulan a su pie, o en las distintas superficies colectoras, pavimentadas o no (figura 2.4). Estos fenómenos, además de poder constituir un riesgo para la seguridad vial, afectan con frecuencia a bienes y servicios, y suponen uno de los principales costes de mantenimiento

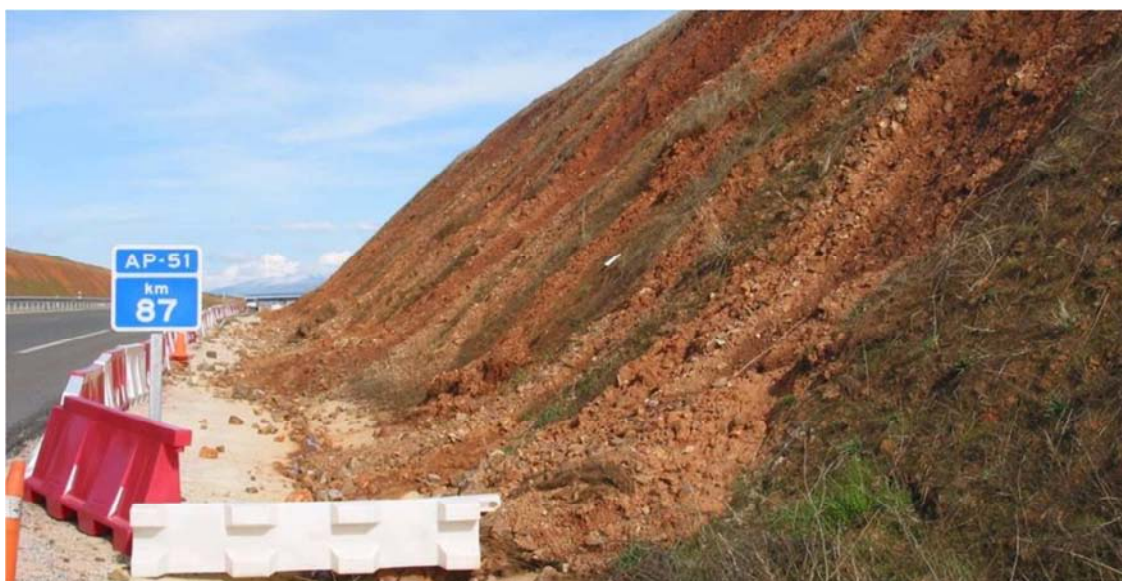
Figura 2.5. Deslizamientos superficiales del terreno en desmontes de una autopista, que desbaratan las actuaciones de revegetación realizadas sobre los mismos. Fotografía tomada por J.F. Martín Duque.

Si la erosión en los taludes se convierte en el proceso dominante, la restauración se verá comprometida. Por tanto, sin un "manejo" adecuado de la dinámica superficial los taludes, que proporcione a los mismos una estabilidad geomorfológica suficiente, la mayoría de los planes de restauración y de revegetación están abocados al fracaso (figura 2.5).

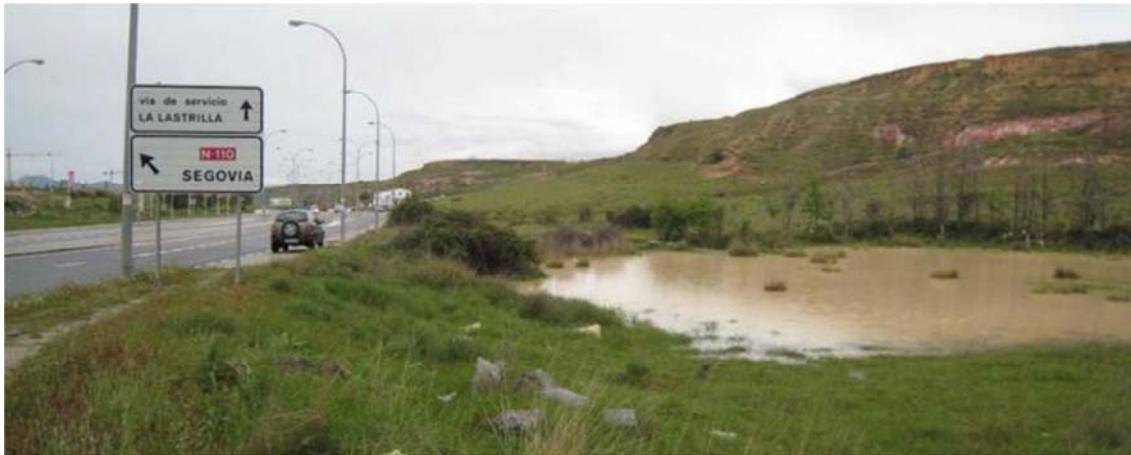
Figura 2.7. Ejemplo de encharcamiento ocasionado por el efecto "barrera-presa" que ejerce la carretera sobre el flujo hidrológico superficial y subterráneo procedente de la ladera de la derecha de la imagen. Fotografía tomada por J.F. Martín Duque.

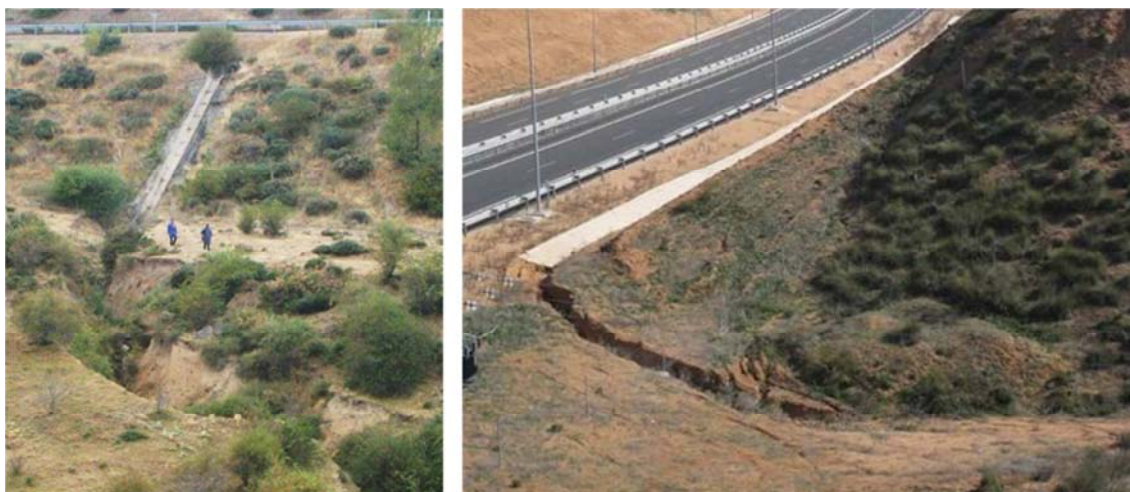
Figura 2.8. Izquierda. Formación de una cárcava a la salida de una bajante sobre un terraplén. Las cunetas de una autovía interceptan y desvían la escorrentía local, que finalmente es liberada de manera concentrada en este punto, con el consiguiente efecto erosivo. Fotografía tomada por J.F. Martín Duque.

Figura 2.9. Derecha. Formación de una cárcava a la salida de una cuneta que recoge la escorrentía procedente del ámbito de una autopista (vías y desmontes). Fotografía tomada por J.F. Martín Duque.

Un impacto común sobre el entorno consiste en la formación de cárcavas a la salida de los drenajes de las infraestructuras (figuras 2.8 y 2.9). Las principales causas de formación de estas morfologías erosivas se deben a la concentración de flujos superficiales a partir de los sistemas de desagüe, que liberan de manera concentrada el drenaje de cuencas que han incrementado su área (Montgomery, 1994; Nyssen *et al.*, 2002) (figura 2.9). Pero también al evacuar, siempre de manera concentrada, la escorrentía generada en el interior de las construcciones y su entorno (figura 2.8).

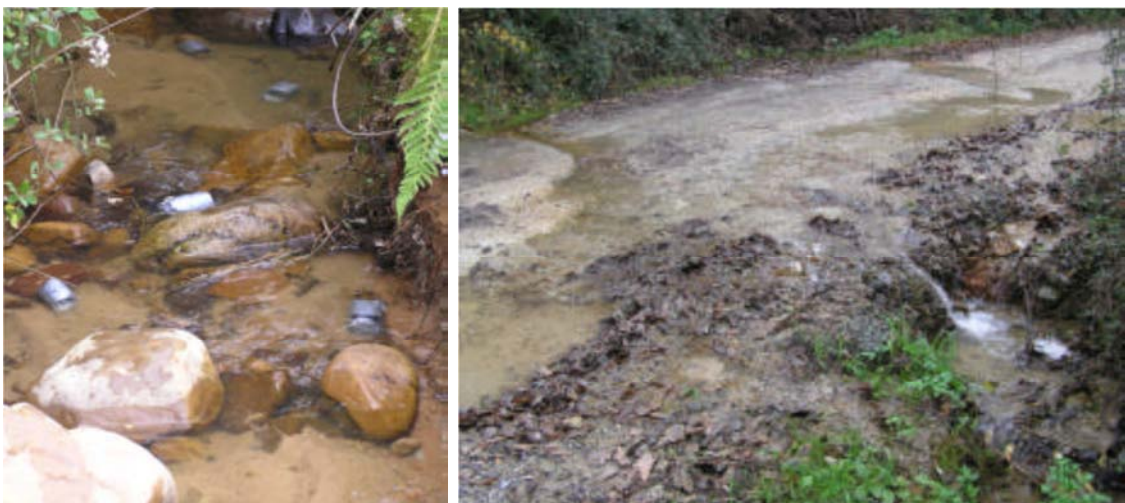
Figura 2.10. Fotografías de sedimentos de una pista que han alcanzado el arroyo Xorru (Asturias). En la figura de la derecha se observa el sellado del lecho del río por exceso de sedimentos. Obtenidas de Navarro *et al.* (2006).

En ensayos realizados por Navarro *et al.* (2006), en Asturias, se monitorizaron los efectos de una pista con circulación de maquinaria, que cruzaba el arroyo Xorru (figura 2.10). Para ello, se colocaron trampas de sedimentos aguas arriba y aguas debajo de la pista. Durante tres meses de monitorización, se obtuvieron los siguientes valores medios por trampa: aguas arriba se recogieron 8.1 g; y aguas abajo se recogieron 192.1 g por trampa. Así pues, debido a la falta de medidas de control de erosión, se produjo un incremento de los sedimentos en el arroyo 24 veces superior a la tasa natural.

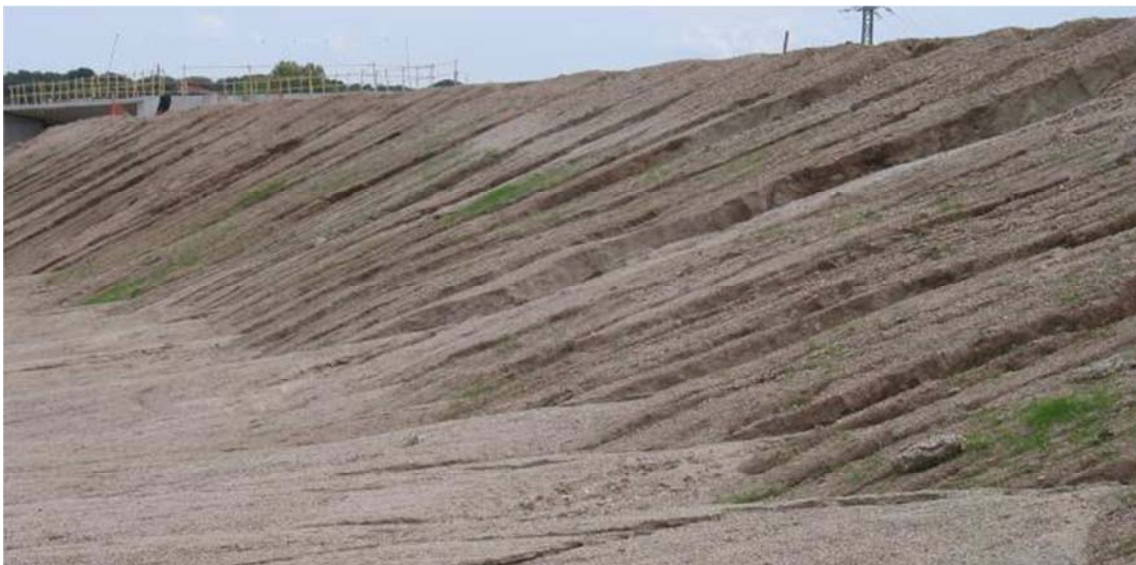
Figura 2.11. Erosión hídrica muy severa en terraplenes de la autovía A-62, que une Ciudad Rodrigo y Portugal. La paralización de las obras impidió el extendido de tierra vegetal y la revegetación durante un largo periodo de tiempo. Fotografía tomada por J.F. Martín Duque.

El control de los efectos *on-site*, depende en gran medida del control de los procesos erosivos que se desarrollan en la superficie de las formas recién creadas, y del tiempo transcurrido entre el fin de la construcción y la aplicación de tratamientos para estabilizarlo superficialmente (figura 2.11). Para ello, la ejecución de los movimientos de tierras, del tipo de remodelado del terreno y del acabado superficial es fundamental. Posteriormente a estas medidas, la elección de los planes de restauración más idóneos para cada situación, es imprescindible para garantizar una estabilidad superficial duradera. Todos estos factores, que determinan la corrección y prevención de los efectos *on-site* derivados de la perturbación del medio por la construcción de infraestructuras lineales, se desarrollan detalladamente en los siguientes apartados: del 2.3.3 al 2.3.5.8.

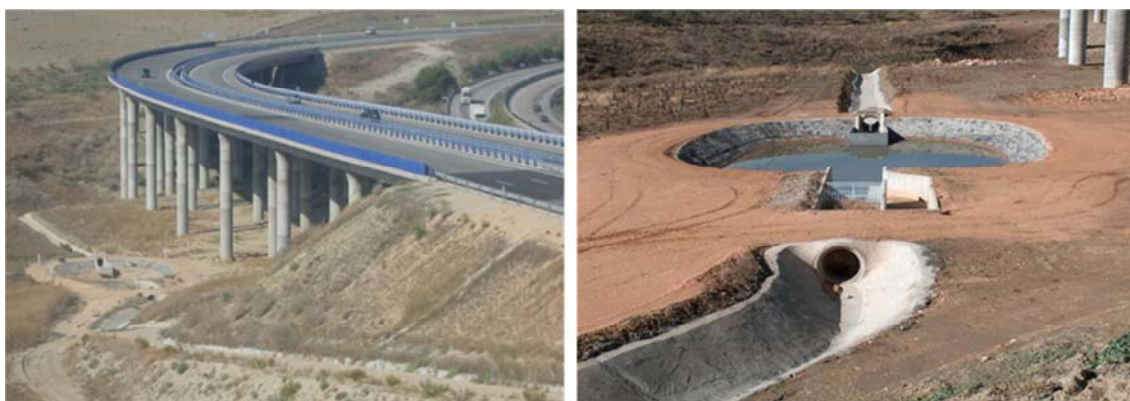
Figura 2.12. Izquierda: ejemplo de una balsa de decantación de sedimentos y de contención de vertidos accidentales, conectada al sistema de drenaje de la autopista Radial 4 (Madrid). En la imagen pueden observarse, además de la infraestructura lineal: la bajante desde el terraplén, la cuneta que conduce la escorrentía y los sedimentos a la balsa; el canal de entrada, la balsa y el vertedero de la balsa a la red fluvial del entorno (arroyo Salinas). Derecha: detalle de la misma balsa, en el que se aprecian mejor alguno de los elementos que la componen: el canal de entrada, la reja de desbaste, la balsa, el canal de vertido y el arroyo Salinas (al fondo). Fotografías tomadas por Javier Martínez de Castilla Colomer, Ferrovial-Agromán SA.

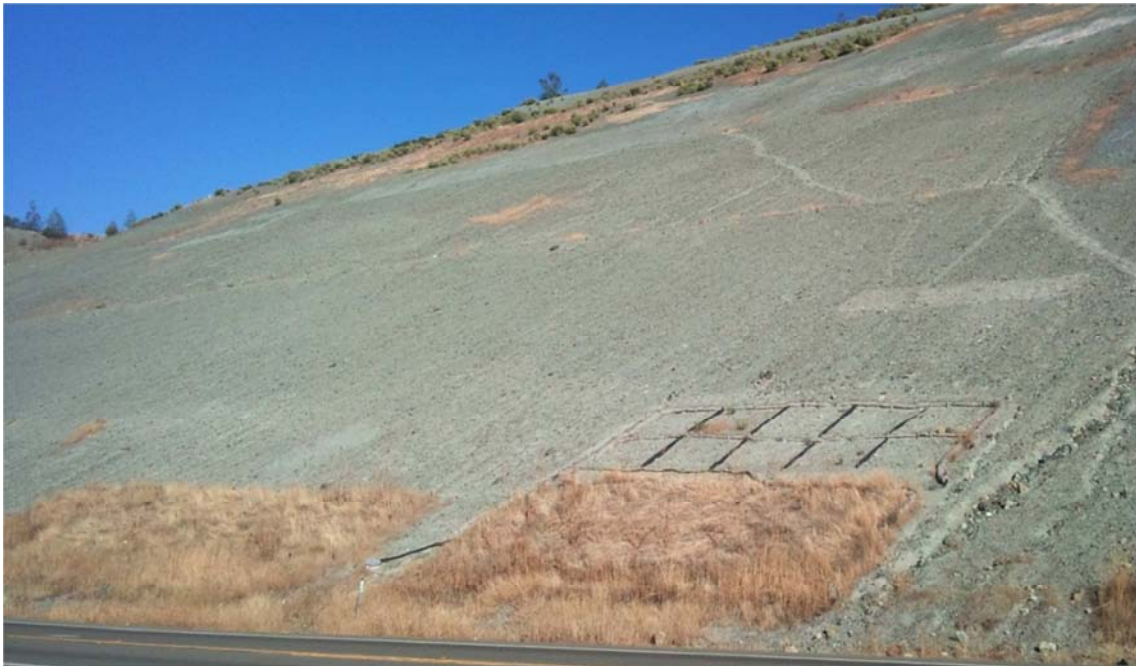
Figura 2.14. Fotografía tomada en noviembre de 2010 por F. Barbero en un talud experimental formado por serpentinas. En la parte inferior, se puede observar los diferentes porcentajes de cubierta vegetal de las diferentes parcelas. En el resto, se observa el fracaso de la restauración en este talud, con coberturas vegetales entre 0-20%. Estas parcelas se localizan en la carretera C-20, Clearlake Oaks, California, EE.UU. Han sido utilizadas en investigaciones dirigidas por V. Claassen, investigador de U.C. Davis.

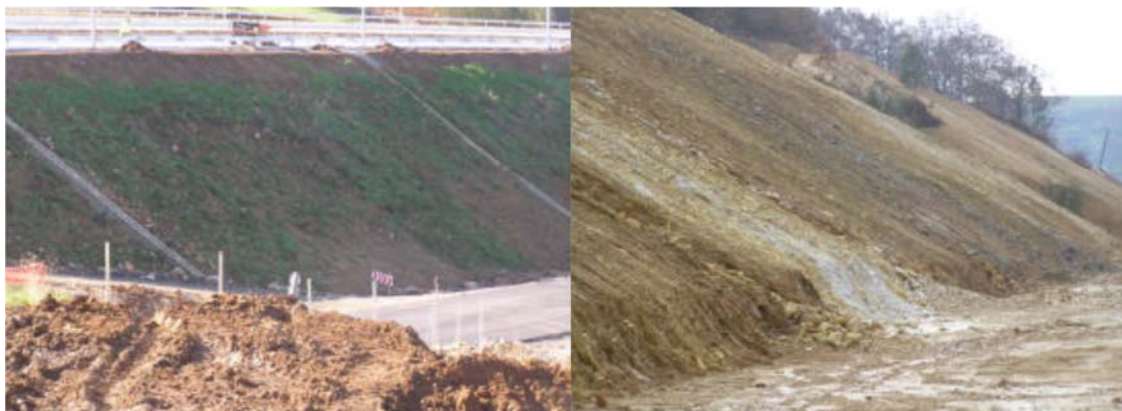
Figura 2.15. A la izquierda terraplén, y a la derecha desmonte, sobre los que se realizó el estudio de erosión por Navarro (2006).

En los terraplenes, generalmente es más fácil la revegetación y el control de la erosión que en los desmontes, ya que los primeros tienen materiales menos compactados que favorecen la infiltración, y el establecimiento y crecimiento de la vegetación. Sin embargo, esto sólo es cierto si la superficie de los terraplenes se dispone de tal manera que se evite la compactación, o en su defecto, si han sido aplicados métodos de des-compactación superficiales (Sullivan & Foote, 1982). Y también, si se extiende sobre los terraplenes tierra vegetal. Por ejemplo, en la comparación de las tasas de erosión entre desmontes y terraplenes de la A-63 en Asturias (figura 2.15), realizado por Navarro (2006), se obtuvieron los siguientes valores de producción de sedimentos:

- En los terraplenes, con cierto grado de cobertura vegetal, se obtuvieron $5 \text{ kg}\cdot\text{m}^{-2}$ en cinco meses. De mantenerse este ritmo de pérdida de suelo, se obtendrían tasas de erosión de $120 \text{ Mg}\cdot\text{ha}^{-1}\cdot\text{año}^{-1}$.
- En los desmontes, con suelos desnudos, la producción de sedimentos fue del orden de $44 \text{ kg}\cdot\text{m}^{-2}$ en nueve meses. De mantenerse este ritmo de pérdida de suelo, se obtendrían tasas de erosión de $586 \text{ Mg}\cdot\text{ha}^{-1}\cdot\text{año}^{-1}$.

A pesar de las diferencias entre la producción de sedimentos de desmontes y terraplenes de esta carretera, cabe destacar que ambas son extremadamente altas para poder establecer una cobertura vegetal estable.

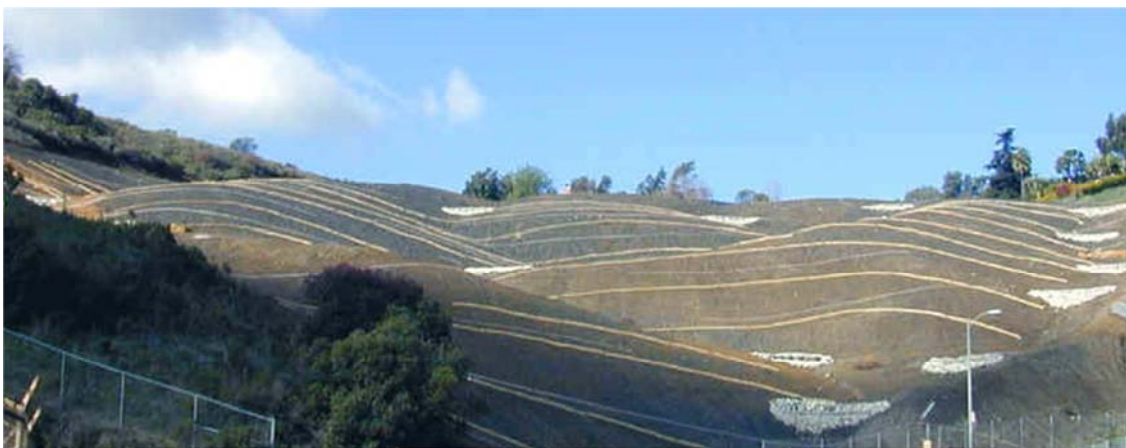
Figura 2.16. Paisajes en los que se aplicó la técnica de *landform grading*, en Hollywood, California, 2002. Imagen obtenida de http://www.hollywoodknolls.org/hollywood_reservoir.htm.

Landform grading es una técnica de construcción de taludes propuesta por Schor & Gray (1995). Esta técnica consiste en remodelar la topografía con el fin de replicar los patrones morfológicos de los paisajes locales circundantes, adaptando la geomorfología de la infraestructura a la geomorfología local (figura 2.16). Estas construcciones buscan el equilibrio entre los procesos hidrológicos y geomorfológicos activos del entorno, en los que normalmente no dominan los procesos erosivos y degradantes del suelo, y mantener la mayor estabilidad posible. Además, replicar los patrones de la topografía circundante nos da la oportunidad de restablecer las condiciones ecológicas necesarias para que se establezca un diseño de revegetación basado en la comunidad vegetal nativa asociada a las formas del terreno previas a la construcción.

Los taludes contruidos con esta técnica se caracterizan por presentar una asociación de formas cóncavas y convexas, intercaladas con cunetas y bermas que se camuflan en los perfiles de la ladera. Estos perfiles no son lineales ni en perfil ni en planta; varían los gradientes de la pendiente y presentan zonas de transición entre las laderas naturales y artificiales. Las posibles configuraciones son variables. Los dispositivos para drenar las laderas siguen las líneas de drenaje naturales, o pueden estar truncadas en combinaciones especiales de cunetas y bermas para ocultar los drenajes a la vista. Allí donde se han llevado a cabo estas soluciones, en las nuevas superficies se recomienda reponer las piedras y el suelo extraídos inicialmente en los movimientos de tierras, para replicar lo mejor posible la superficie original de la superficie previa a la perturbación.

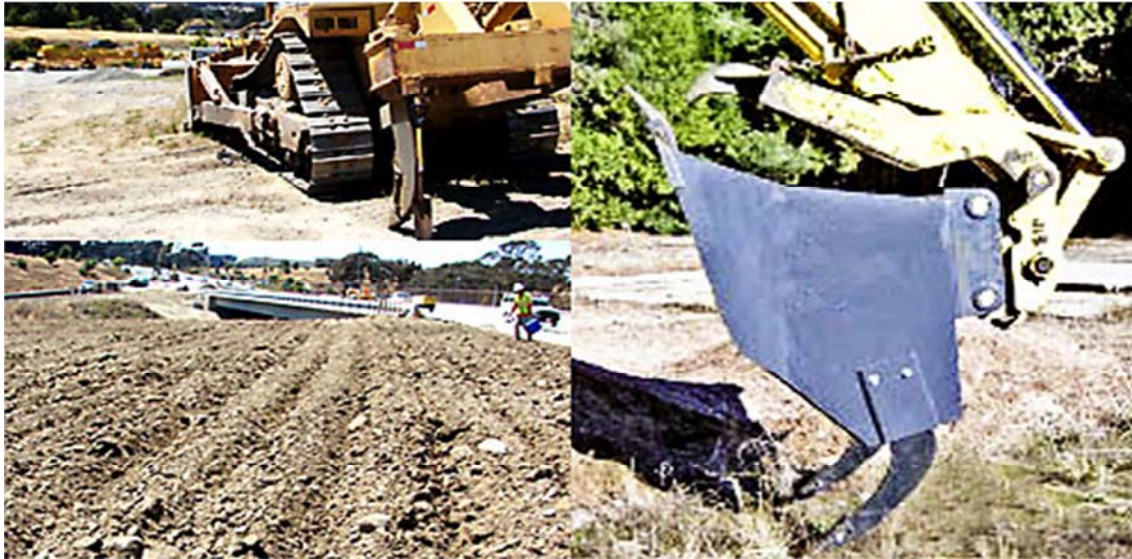
Figura 2.19. Ejemplo de maquinaria usada en la descompactación de taludes, y resultado del efecto de esta técnica en el suelo de un talud. Fotografías obtenidas de Caltrans en http://www.dot.ca.gov/hq/LandArch/ec/earthwork/decompact_soil_surface.htm.

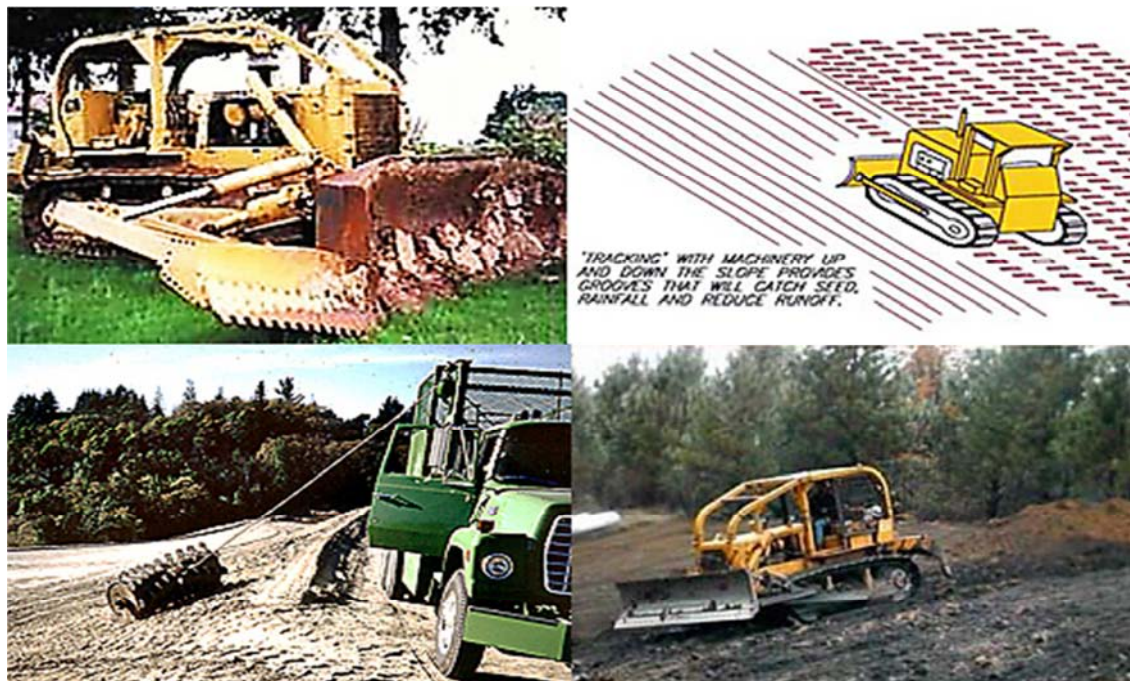
Figura 2.20. Ejemplo de maquinaria usada en el aumento de la rugosidad de taludes, y resultado del efecto de esta técnica en el suelo de un talud. Imágenes de Caltrans en http://www.dot.ca.gov/hq/LandArch/ec/earthwork/roughen_soil_surface.htm

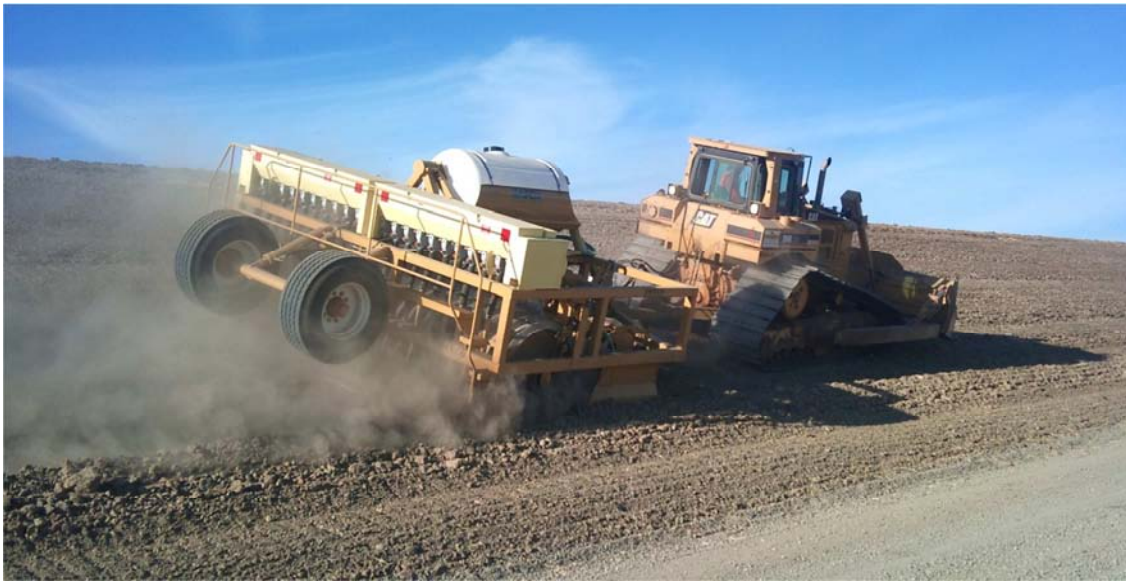
Figura 2.21. Maquinaria de siembra directa usada en la restauración de un talud de Sacramento, EE.UU, en 2010. El depósito superior contiene fertilizante que es incorporado en las operaciones de siembra. Fotografía tomada por F. Barbero.

En el caso de los taludes, la siembra directa consiste en la distribución de semillas, generalmente herbáceas, directamente sobre el terreno, o previamente tratado mediante operaciones de mínimo laboreo y/o con fertilizantes, en caso de que las condiciones del suelo no sean las adecuadas para el desarrollo de la vegetación (figura 2.21).

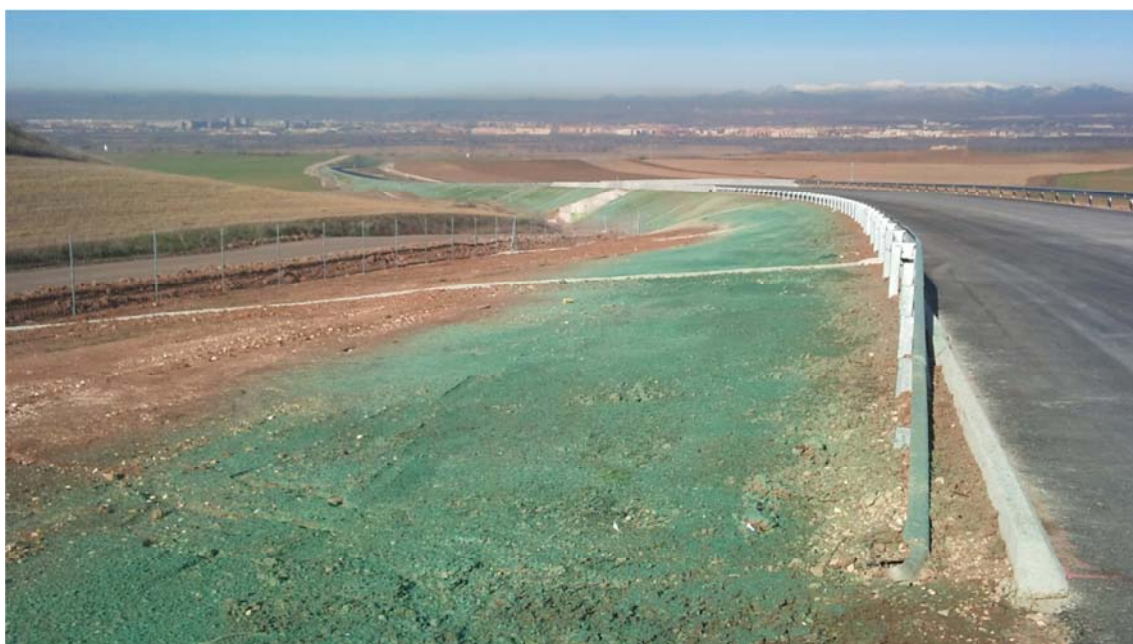
Figura 2.22. Ejemplo de hidrosiembra en taludes en la carretera de reciente construcción M-224 (Madrid). Fotografía tomada en febrero de 2011 por F. Barbero.

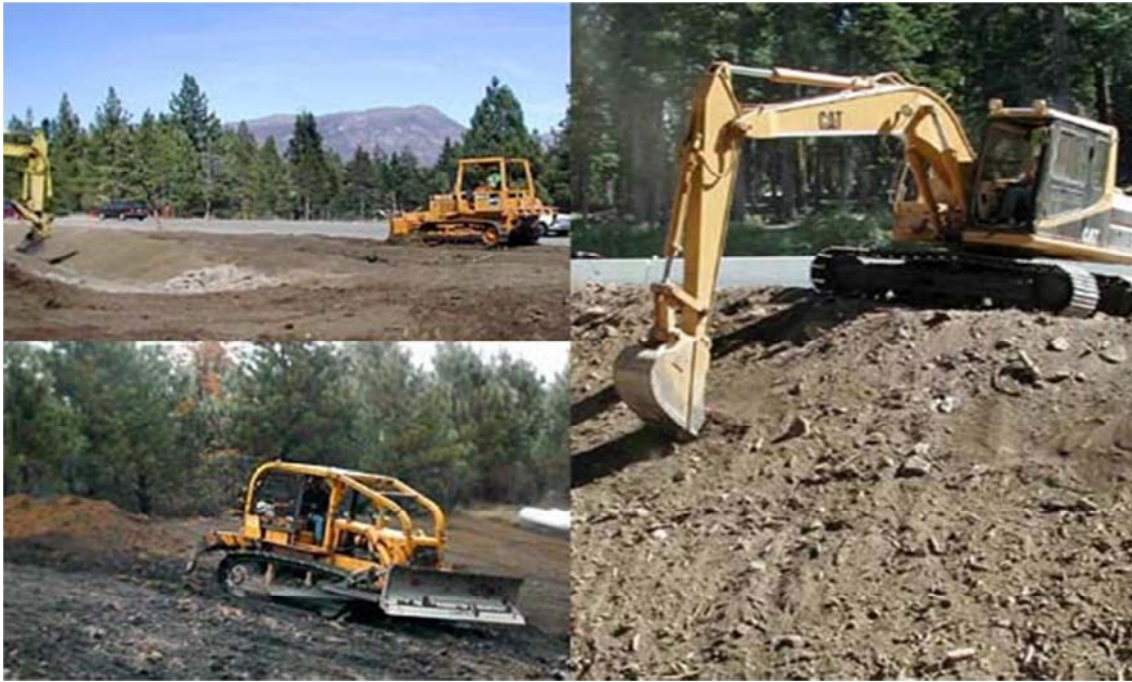
Figura 2.23. Fotografías de la aplicación de tierra vegetal en taludes de carretera. Obtenida de Caltrans, en http://www.dot.ca.gov/hq/LandArch/ec/earthwork/topsoil_local.htm

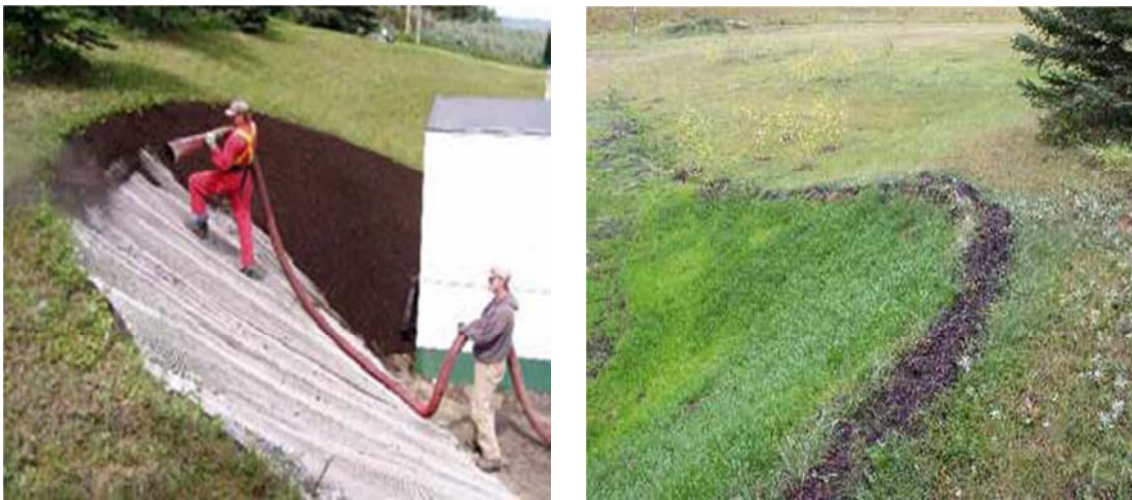
Figura 2.24. A la izquierda, aplicación de *compost* en un talud mediante la instalación previa de mantas. A la derecha, se puede observar la cubierta vegetal producida en ese mismo talud. Fotografías obtenidas de la CEPA (2007).

El manual realizado por la *California Environmental Protection Agency* (CEPA, 2007), sobre el uso del *compost* para mejorar la calidad de suelos perturbados, propone una forma de aplicación diferente. Para ello, recomiendan el uso de "mantas" previamente a su aplicación, la colocación de bermas con alta capacidad de filtración y el uso de filtros (figura 2.24). Las "mantas" son coberturas extendidas en la superficie del suelo para protegerlo y preservarlo de los agentes externos. Las bermas son barreras permeables que filtran el agua que ha sido contaminada con sedimentos.

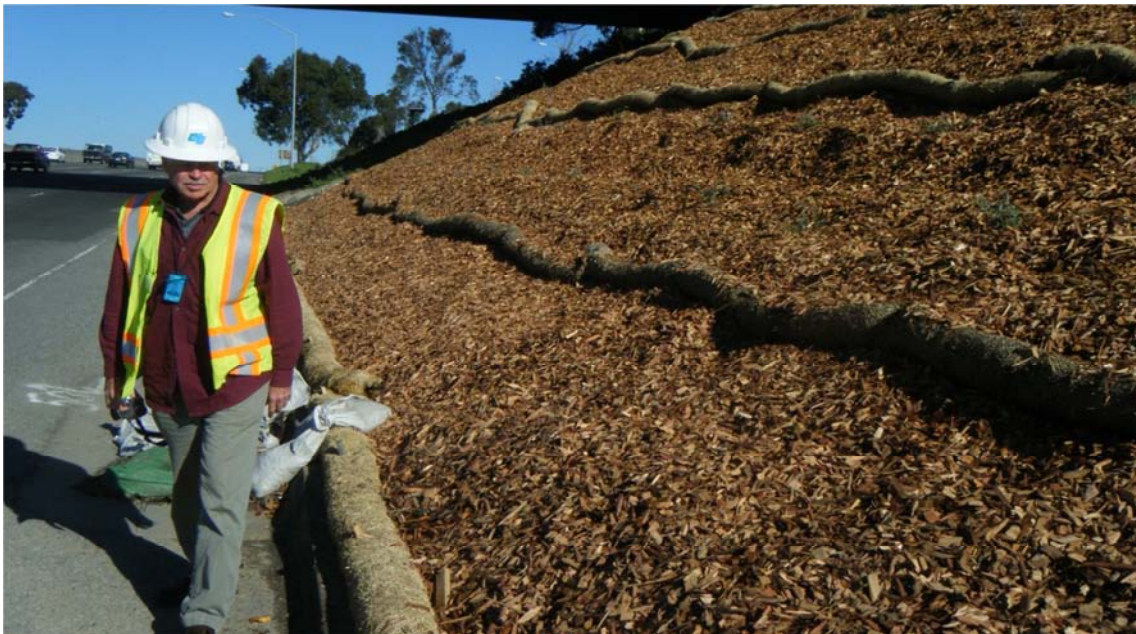
Figura 2.25. Talud restaurado en el año 2010, con recubrimiento tipo *mulch* de virutas de madera, en la autovía A-80 entre Sacramento y San Francisco (EEUU). Fotografía tomada por F. Barbero.

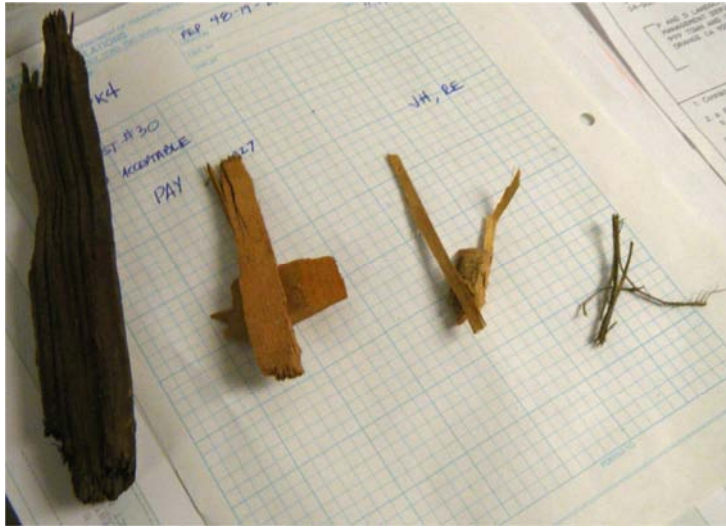
Figura 2.26. Virutas de maderas o *woodchips* de distintos tamaños usadas en la restauración de taludes por Caltrans en carreteras de los alrededores de San Francisco, California. Se puede observar que no sólo varía el tamaño de las virutas, sino también su morfología. Fotografía tomada en Diciembre de 2010 en la oficina de Caltrans de Oakland, California, por F. Barbero.

Los *mulch* también se pueden clasificar en función de su tamaño (figura 2.26). En general, los *mulch* de fibras largas funcionan mejor para controlar la erosión que los de fibras cortas. Si el lugar ha sido previamente semillado, los *mulch* de fibra larga fomentan el establecimiento de la vegetación, protegiendo durante periodos de estrés hídrico su desarrollo, y a la comunidad suelo-vegetación de la erosión hídrica y de las demás inclemencias del tiempo (Wright *et al.*, 1978; Jensen & Hodder, 1979; IDP, 1992). Otra ventaja de los *mulch* con fibras largas es que mantienen sus efectos durante más tiempo que las de fibra corta (Duell, 1994).

Además de la longitud, también influye la forma y procedencia de los fragmentos del *mulch* (figura 2.26). Por ejemplo, en el caso de las astillas de madera, funcionan mejor las astillas irregulares y con restos orgánicos del suelo, como pueden ser restos tipo *coarse-oven*. En

cambio, funcionan peor los restos provenientes de madera maciza, compactos, con formas angulosas y sin restos orgánicos del suelo.

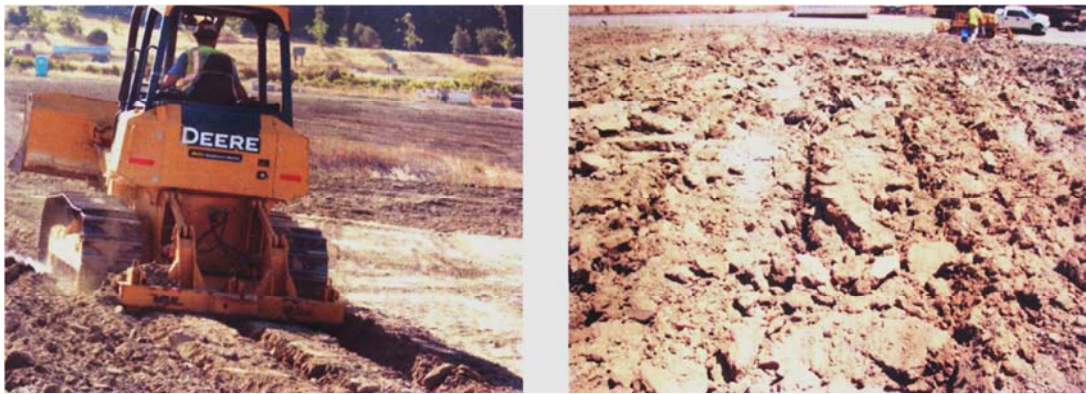
Figura 2.27. Ripado de la superficie del talud después de su construcción. En Hanson (2010).

- a) Ripado de los 5 m más superficiales (figura 2.27). Es destacable, que este ripado fue llevado a cabo por la misma empresa que había construido el puente, que era la responsable de la perturbación de esta superficie.

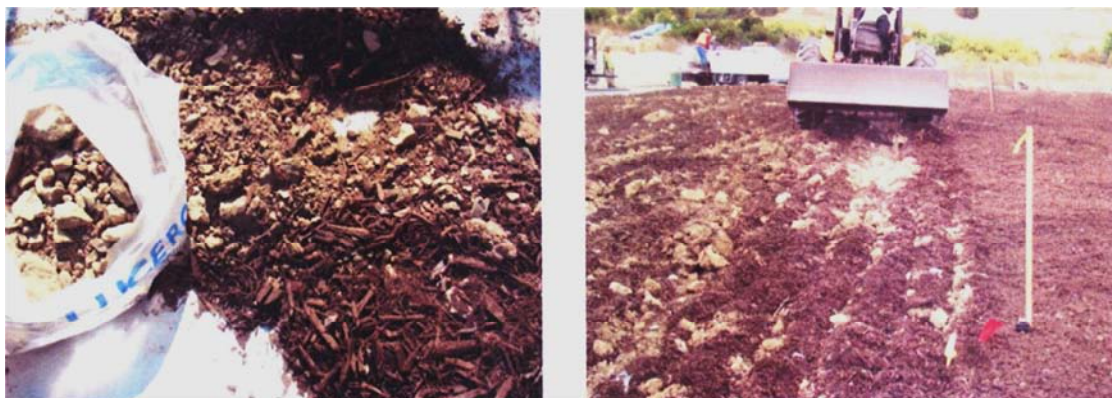
Figura 2.28. A la izquierda, *compost* y restos vegetales usados en la restauración de este talud. A la derecha, fotografía en la que se puede observar una parte de la superficie del talud cubierta por el *compost*, y el resto, con el *compost* incorporado al suelo posteriormente al labrado de la superficie. En Hanson (2010).

- b) Introducción de *compost* y restos vegetales con espesores de 3-4 cm (figura 2.28).
- c) Labrado de la superficie, con incorporación del *compost* a profundidades de hasta 10-15 cm (figura 2.28).

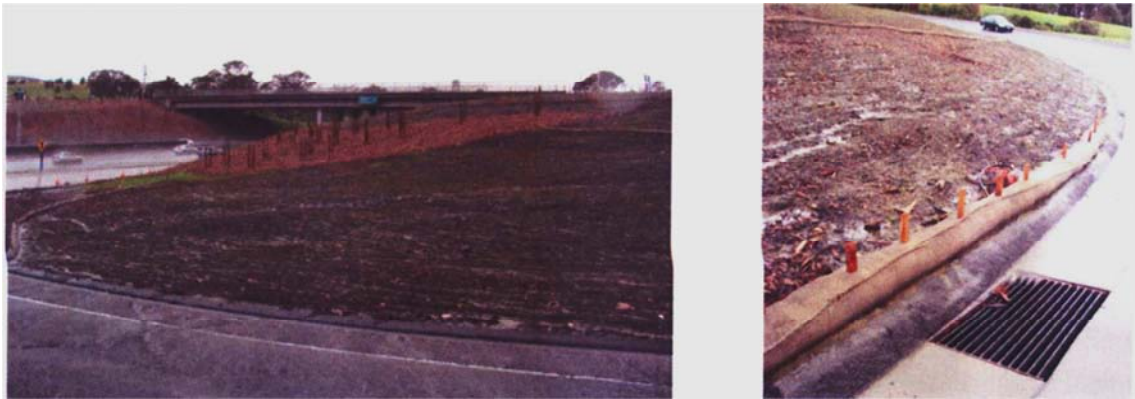
Figura 2.29. Efectos de las lluvias de junio de 2010 en el talud de la autovía A-80 entre Sacramento y San Francisco. Como se puede observar, apenas hay producción de sedimentos fuera de la infraestructura, además, parte del talud se encuentra encharcado. En Hanson (2010).

un evento de alta intensidad, con 127 mm de lluvia en ocho horas y un periodo de retorno de 45 años, ocurrido el 13 de octubre de 2009. El segundo fueron unas precipitaciones de baja-mediana intensidad, que cayeron durante cuatro días seguidos, en junio de 2010. La resistencia a ambos eventos de precipitación del talud fue satisfactoria, ya que no aparecieron regueros ni cárcavas, y se redujo la producción de sedimentos y la escorrentía (figura 2.29).

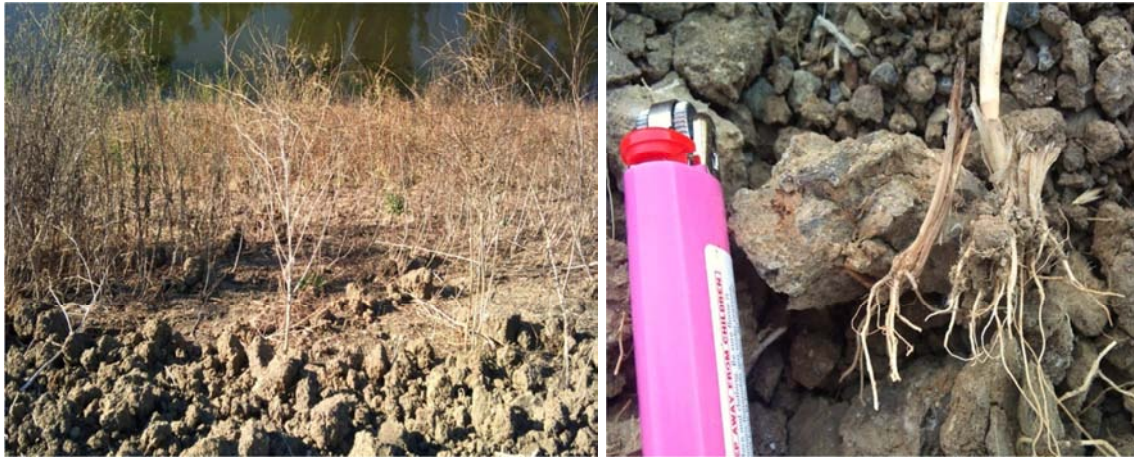
Figura 2.32. Fotografías de la vegetación autóctona promovida por la incorporación de tierra vegetal del dique de contención del río Sacramento. En la fotografía de la derecha se puede observar que la profundidad de las raíces es menor de 5 cm. Fotografías tomadas por F. Barbero en octubre de 2010.

vegetación autóctona se caracterizaba por tener raíces muy poco profundas, por lo que no garantizaba la estabilidad superficial (figura 2.32).

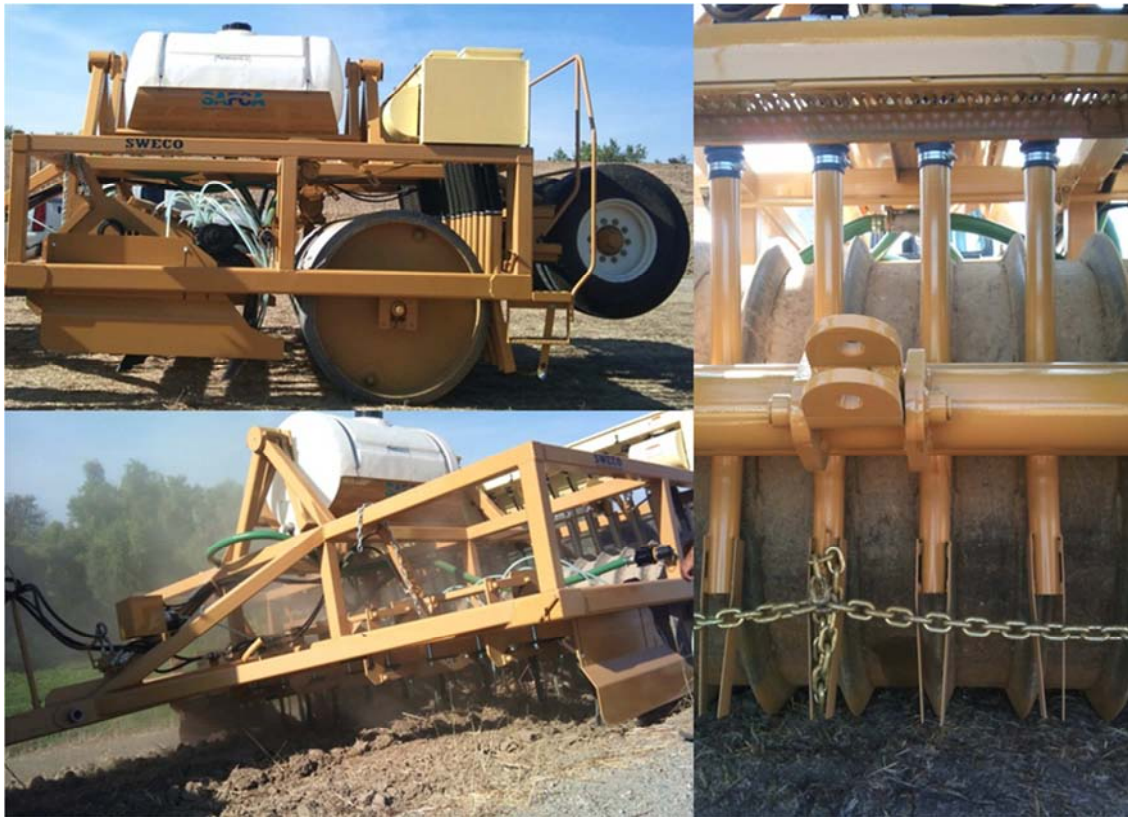
Figura 2.33. Fotografías de la maquinaria utilizada en la restauración de los taludes del dique de contención del río Sacramento, tomada por F. Barbero en octubre de 2010.

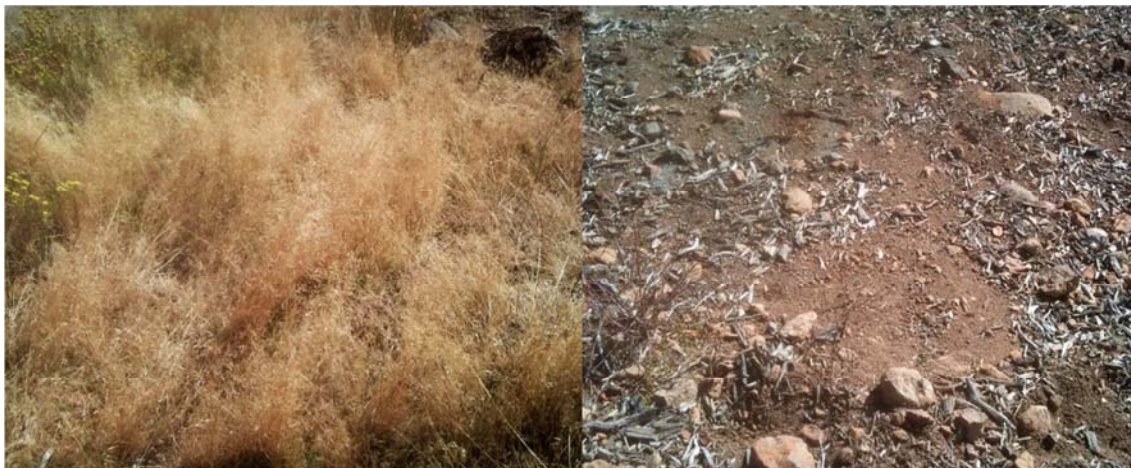
Figura 2.34. Parcelas ubicadas en taludes de la cuenca del lago Tahoe utilizadas en las investigaciones de Grismer *et al.*, 2009. A la izquierda, parcela con incorporación de *compost*. A la derecha, parcela con la incorporación de virutas de madera. De la estimación visual, se puede observar que la cobertura vegetal es cercana al 100% en la parcela con *compost*, y menor del 10% en la parcela con astillas de madera. Fotografías tomadas por F. Barbero en octubre de 2010.

En otro estudio sobre taludes de esta cuenca, realizado por Grismer *et al.* (2009), se comparó la respuesta de taludes sin tratamientos, con algún tipo de acabado superficial, con tratamientos orgánicos y combinaciones de acabado superficial con tratamientos orgánicos (figura 2.34).

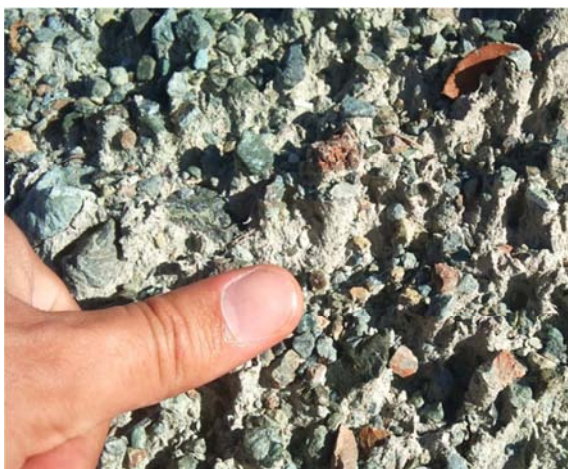
Figura 2.35. Fotografía de detalle de un talud con erosión por salpicadura, tomada en noviembre de 2010 en un talud de serpentinas de Colusa County, California, EE.UU. Fotografía tomada por F. Barbero

- Erosión por salpicadura o *splash erosion* (figura 2.35): este tipo de erosión se produce por el impacto directo de las gotas de la lluvia sobre el suelo desnudo. Los sedimentos resultantes pueden ser transportados posteriormente por la acción del agua o del viento. Este tipo de erosión se produce cuando el suelo se encuentra desnudo, por lo que para evitarla se necesita el establecimiento de una cubierta vegetal que lo proteja.

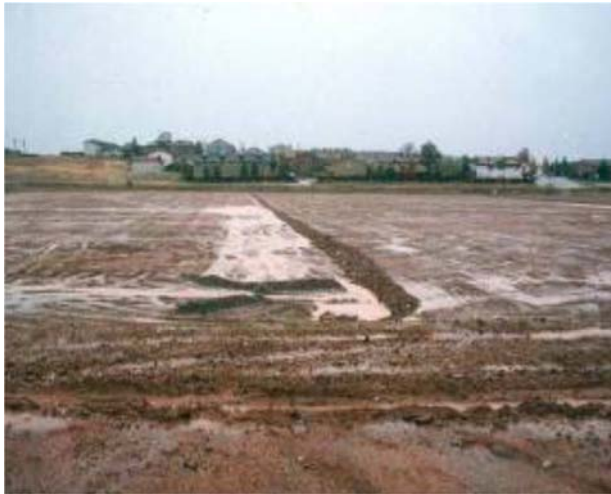
Figura 2.36. Fotografía de una superficie con erosión laminar tras la caída de precipitaciones. Obtenida de Caltrans (2010).

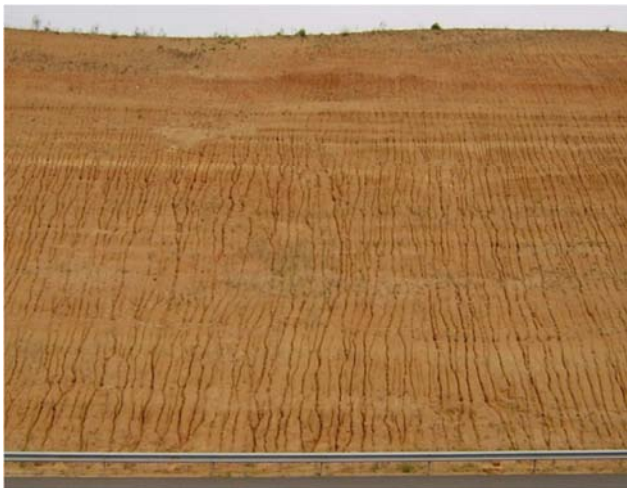
Figura 2.37. Fotografía de un talud con regueros desarrollados a favor de la máxima pendiente, obtenida en Junio de 2009 en la autovía A-40, km 123, Toledo. Fotografía tomada por F. Barbero.

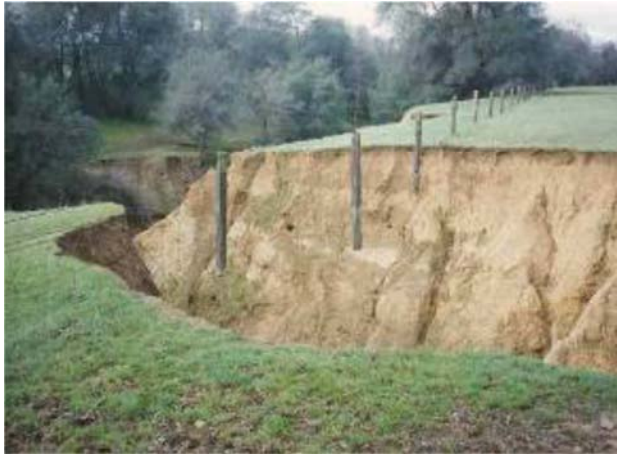
Figura 2.38. Fotografía de una cárcava formada en un campo previamente vallado, obtenida de Caltrans (2010).

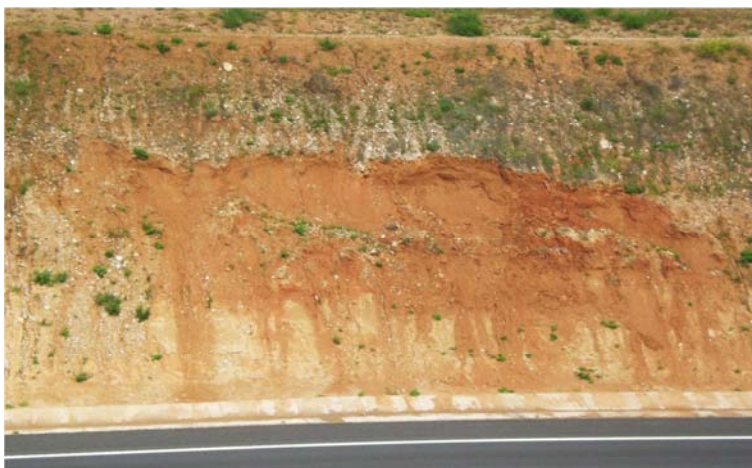
Figura 2.39. Movimientos en masa formados en un talud de autovía A-1, a la altura de El Molar (Madrid). Fotografía tomada por F. Barbero.

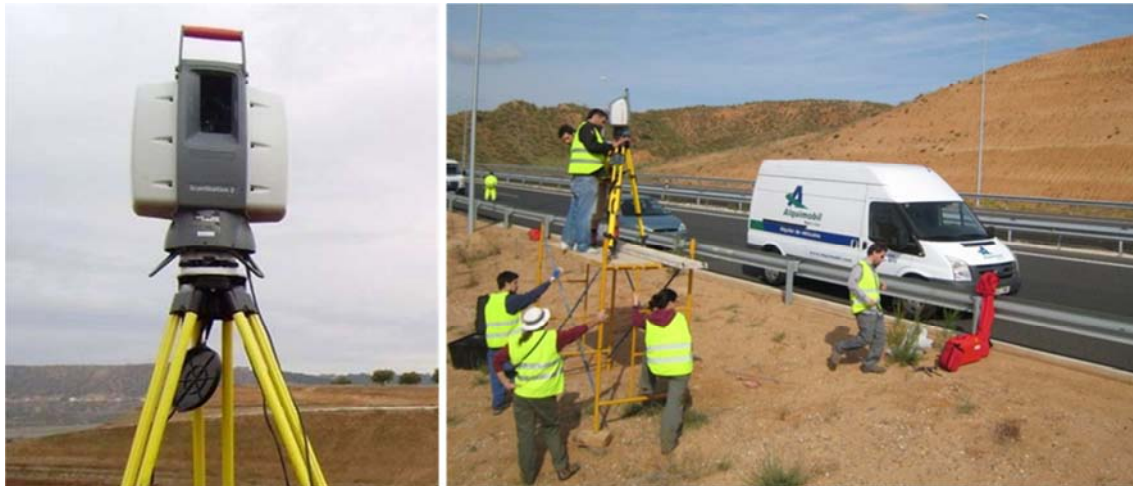
Figura 3.4. Izquierda, detalle del equipo TLS *Leica ScanStation 2*, utilizado en cuatro de los cinco diseños experimentales. Derecha, imagen del equipo escaneando perpendicularmente al frente de un desmonte de la autovía To-22, perteneciente al diseño experimental en el entorno de la ciudad de Toledo.

El TLS se situó siempre a distancias que no superaron los 120 metros desde el desmante, y siempre en una posición lo más perpendicular posible al frente del talud (figura 3.4). El procedimiento seguido para la creación de los MDEs a partir de los datos obtenidos con el TLS se explica a continuación.
